# Leirvogsá

## Rannsókn á seiðabúskap 2020

Fiski - Rannsóknir - Ráðgjöf  
Jón Kristjánsson, febrúar 2021

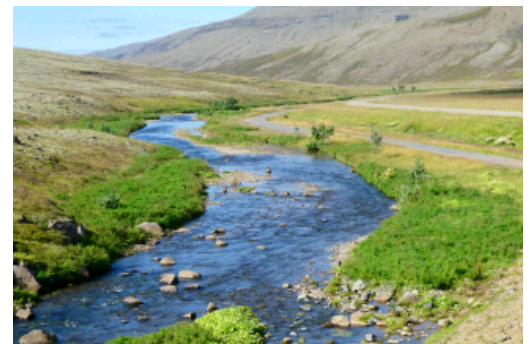
Mynd 1. Neðan við Hrafnhóla 25. ágúst  
frá rétt ofan ármóta við Stardalsá og allt

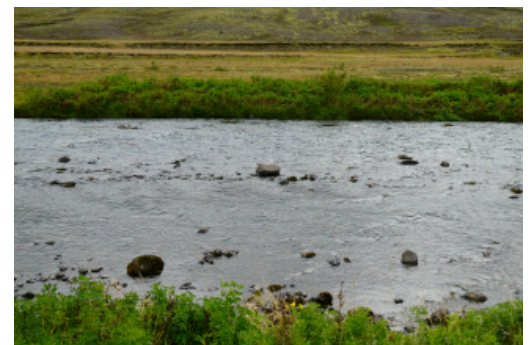
Mynd 2. Gott vatn á stöðinni á miðsvæði neðra.

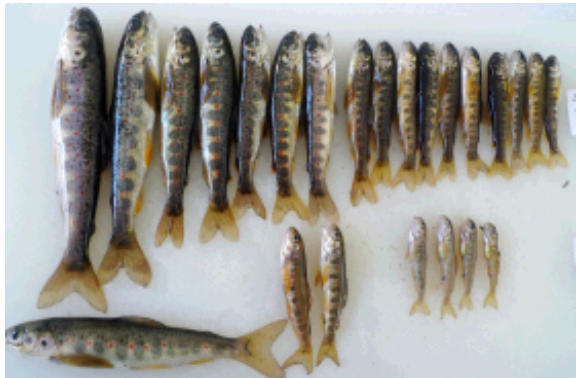
Mynd 7. Samanburður á stærð seiða ofan og neðan við Tröllafoss (efri röð) 15. maí og neðan við fossinn (neðri röð). Seiðin til hægri eru eins árs, þá koma 2 ára og 3 ára til vinstri.
